Gewerke übergreifende Qualifizierung für energetische Bau- und Sanierungsmaßnahmen 1. Die Sanierung von Fenstern und Türen. Drei Beispiele

Gewerke übergreifende Qualifizierung für energetische Bau- und Sanierungsmaßnahmen

Die Sanierung von Fenstern und Türen: Drei Beispiele

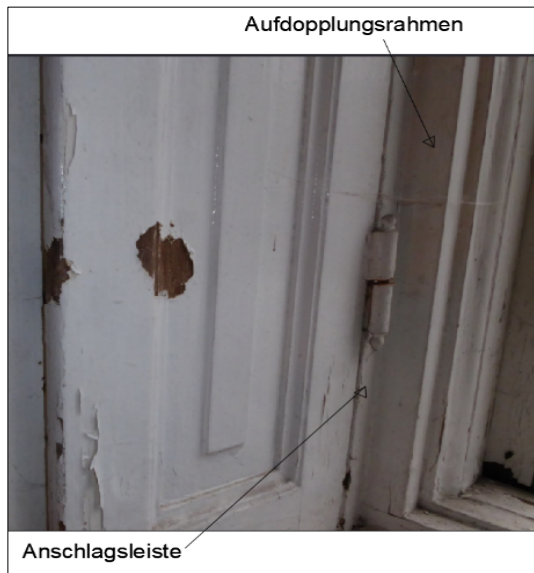
Bügelfeder

befindenden Bügelfedern, verhindern, dass die Läden an diese anstoßen (Foto s. Anhang). Durch die Rückwand wurde ein Schlitz gestemmt, bei dem vermutet wird, dass er dem Einbruchschutz diente, indem durch ihn ein Stab über die gesamte Fensterbreite geführt werden konnte. An linkem und rechtem Flügel 3 befinden sich Haken, durch die der Stab vermutlich ebenfalls geführt wurde.

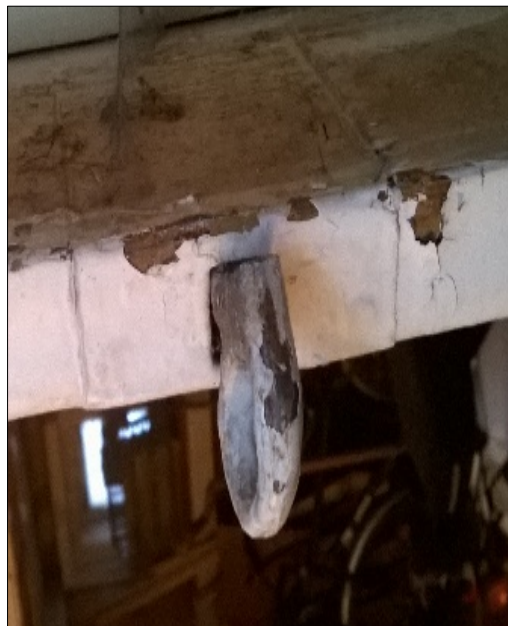
Bei den vorhandenen Komponenten sind lediglich Schäden an der Fensterbank festzustellen (Foto s. Anhang). An deren Vorderkante sind rechts ca. 150mm des Rundungsprofils abgebrochen. An der linken Seite ist ein Riss zu erkennen, am Beginn des Schlitzes zur Befestigung der Bekleidung. Dies könnte ein Hinweis darauf sein, dass

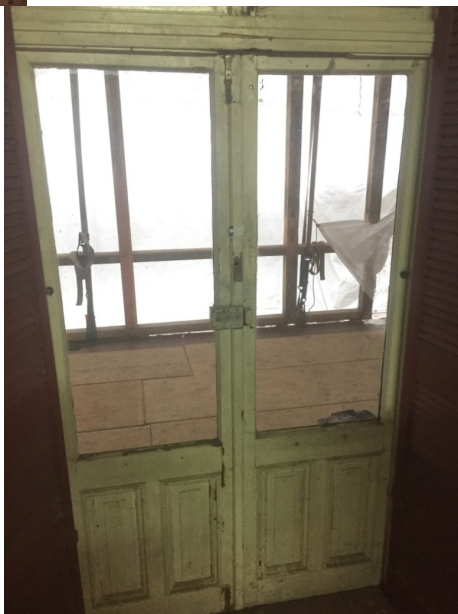
Blendrahmen wurde vermutlich schon einmal ausgetauscht, da dieser nicht die Profilierung des original vorhandenen Blendrahmens aus dem Raum EG 02 aufweist. Die Fenstertür ist mit drei Fitschenbändern angeschlagen und wird durch eine Drehstangenverriegelung verschlossen. Das Oberlicht hängt an zwei Fitschenbändern und wird durch zwei Drehriegel verschlossen.

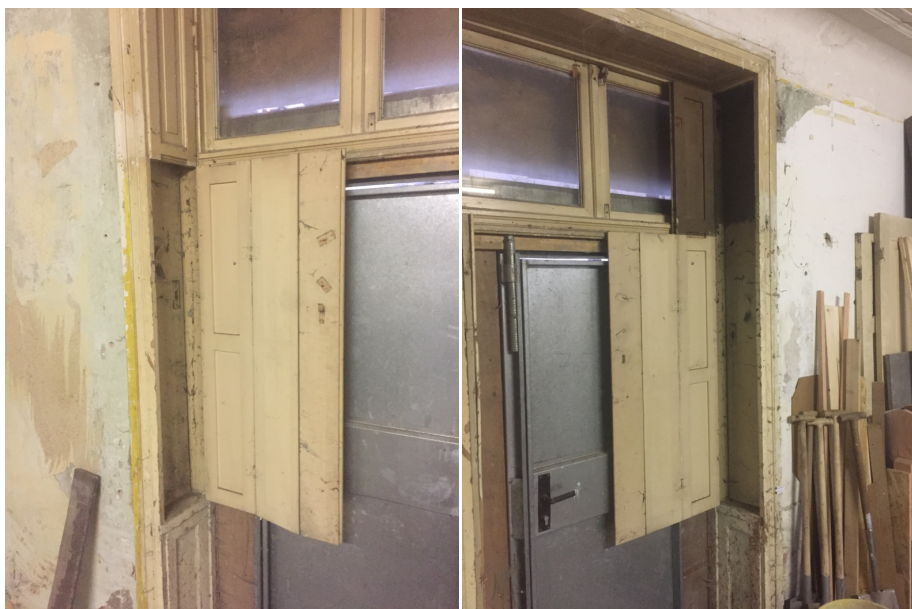
Trennschnittes und die dazugehörigen Klappscharniere fehlen vollständig. Unterhalb des Trennschnittes sind die Bretter und Scharniere noch vorhanden und weisen keine Schäden auf. An den Seiten mit denen die Klapppläden auf den Futterahmen aufschlagen, sind die Falzprofile stark beschädigt und eingerissen. Die Fensterteller sind abgebrochen und nicht mehr vorhanden.
